BAB IV

PENGUMPULAN DAN PENGOLAHAN DATA

4.1. Hasil Observasi

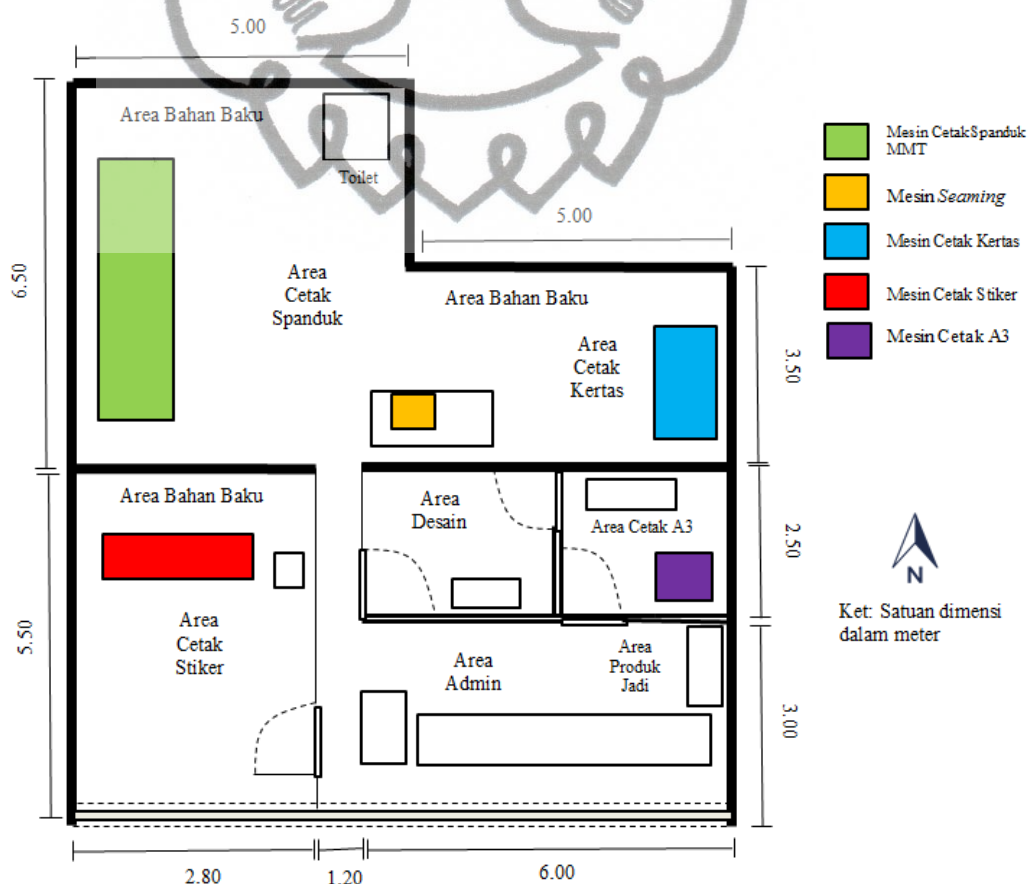
Gambar 4.1 *Layout Percetakan BilBel Sragen*

Gambar 4.1 merupakan *layout* percetakan BilBel Sragen yang terbagi menjadi beberapa area meliputi area *customer service*/ admin, area penyimpanan produk jadi, area desain, area pencetakan A3, area pencetakan stiker, area pencetakan spanduk/*banner*, area pencetakan kertas, area bahan baku, dan toilet. Berikut merupakan kondisi fisik dari masing-masing area kerja percetakan BilBel Sragen:

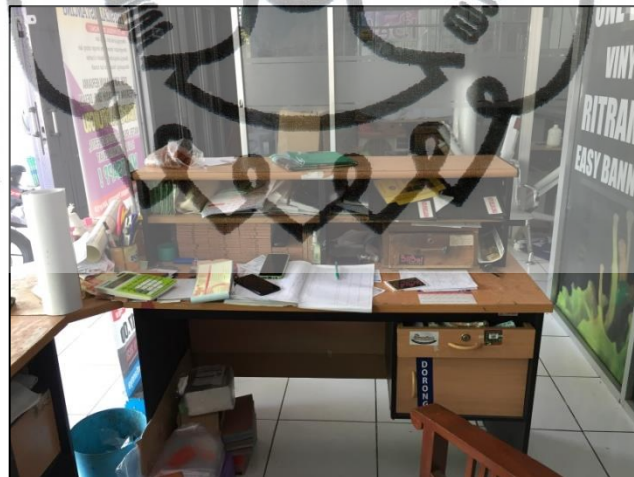
Gambar 4.2 Kondisi Fisik Area *Customer Service*

Keseluruhan bangunan percetakan BilBel terbuat dari lantai berkeramik dan atap dari seng, sedangkan dindingnya sebagian terbuat dari batu bata kemudian sebagian lainnya dari kaca. Area *Customer Service* terletak di bagian depan bangunan percetakan BilBel yang dilengkapi dengan meja, kursi dan alat tulis untuk aktivitas pembuatan nota pembayaran dan kartu order dari konsumen. Konsumen akan mendapat nota yang memuat kuantitas, harga serta tanggal pengambilan produk. Kondisi area *customer service* di percetakan BilBel dapat dilihat pada Gambar 4.2

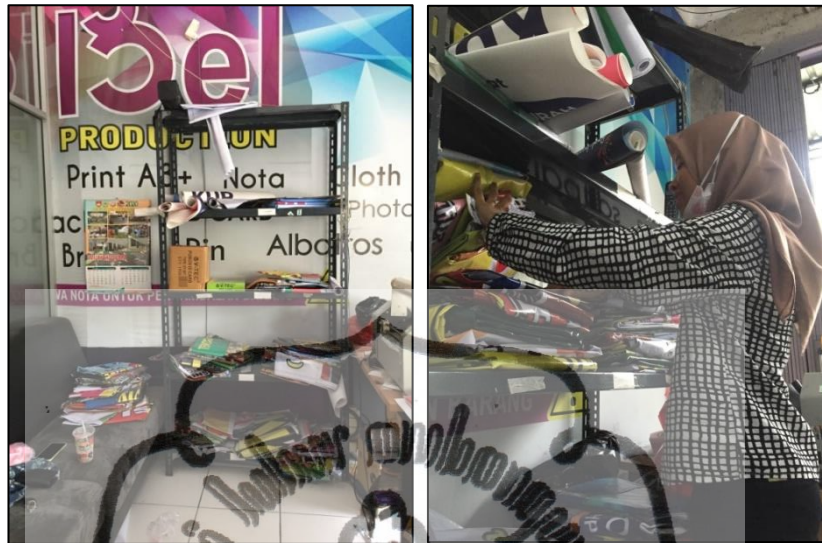
Gambar 4.3 Kondisi Fisik Area Penyimpanan Produk Jadi

Area ini terletak di sebelah area *customer service*, merupakan rak bertingkat yang menjadi tempat penyimpanan produk jadi khususnya produk spanduk/*banner*. Rak penyimpanan ini belum terorganisir dengan baik karena tidak ada pengelompokan di setiap tumpukan produk, sehingga pekerja sering kali membutuhkan waktu cukup lama untuk mencari produk yang akan diambil oleh

konsumen. Kondisi area penyimpanan produk jadi di percetakan BilBel dapat dilihat pada Gambar 4.3

Perbaikan yang diusulkan atas permasalahan lamanya waktu yang dibutuhkan pekerja untuk mencari produk pada rak penyimpanan adalah pemberian label. Label digunakan untuk memberikan identitas produk minimal nama pemilik dan judul produk sehingga memudahkan pekerja untuk mengenali produk yang akan diserahkan pada konsumen. Gambar 4.19 berikut merupakan desain label yang diusulkan:

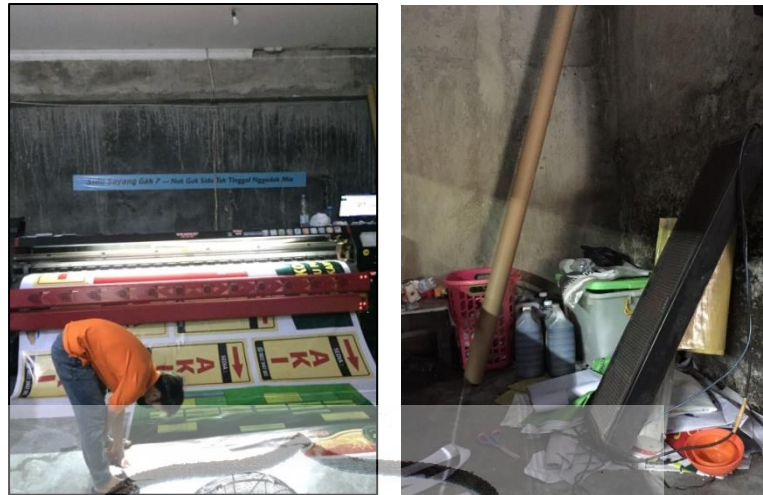
Gambar 4.7 Kondisi Fisik Area Pencetakan Spanduk/Banner

Area pencetakan spanduk merupakan area yang paling luas di percetakan BilBel karena proses pembuatan spanduk terdiri dari beberapa aktivitas kerja yang tentunya juga melibatkan mesin yang lebih banyak daripada produksi produk lainnya. Mesin yang digunakan adalah mesin cetak spanduk dengan dimensi panjang hampir 5 m, mesin *seaming*, mesin untuk pemasangan kelling *ring*, sedangkan bahan baku yang digunakan adalah lembaran spanduk yang berbentuk *roll*, serta tinta jenis *solvent*.

Suhu di ruangan ini terbilang cukup tinggi karena berada pada kisaran 29-31 derajat *celcius*, sedangkan standar temperatur yang direkomendasikan oleh Kementerian Kesehatan RI untuk ruangan industri yaitu berkisar antara 18°C sampai 30°C. Ada beberapa faktor yang menyebabkan hal tersebut, seperti penggunaan atap dari seng, sistem ventilasi alami yang kurang memadai, serta penggunaan mesin-mesin yang prinsip kerjanya melibatkan energi panas. Sehingga sering kali pekerja beraktivitas tanpa menggunakan busana atasan.

Area pencetakan spanduk menyediakan tempat sampah, namun limbah sisa potongan spanduk masih banyak yang berserakan dan tertumpuk di sudut ruangan. Hal ini disebabkan karena ukuran tempat sampah yang tidak mampu menampung limbah yang volumenya lebih besar, dan tidak adanya jadwal terstruktur untuk pembuangan sampah ke tempat pembuangan akhir. Kondisi area pencetakan spanduk di percetakan BilBel dapat dilihat pada Gambar 4.7

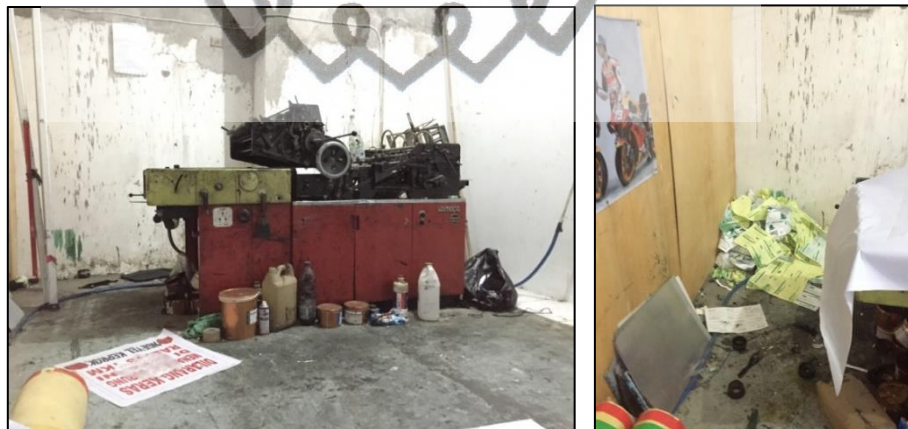
Gambar 4.8 Kondisi Fisik Area Pencetakan Kertas

Area ini berisi mesin cetak kertas serta tinta yang digunakan untuk memproduksi produk nota atau form. Karena di area ini tidak tersedia tempat sampah, limbah produksi banyak yang berserakan dan tertumpuk di sudut ruangan. Aspek lain yang belum terkelola dengan baik adalah kebersihan mesin cetak kertas, akibatnya sisa-sisa tinta dan juga debu yang menempel pada mesin sering kali mengotori material kertas yang masih baru. Kondisi area pencetakan kertas di percetakan BilBel dapat dilihat pada Gambar 4.8

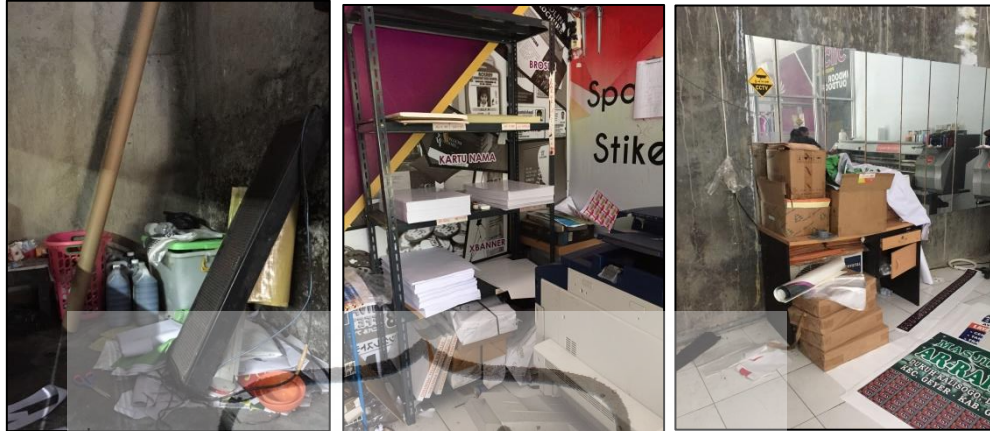
Gambar 4.9 Kondisi Fisik Area Bahan Baku

Bahan baku terletak di beberapa area, yaitu di dekat mesin cetak A3, mesin cetak stiker, mesin cetak spanduk, dan mesin cetak kertas. Penyusunan bahan baku pada percetakan ini masih sangat sederhana, tidak ada sistem pengawasan, pencatatan keluar masuk, serta pemeriksaan fisik dan kualitas bahan baku sebelum

digunakan dalam aktivitas produksi. Kondisi area bahan baku di percetakan BilBel dapat dilihat pada Gambar 4.9

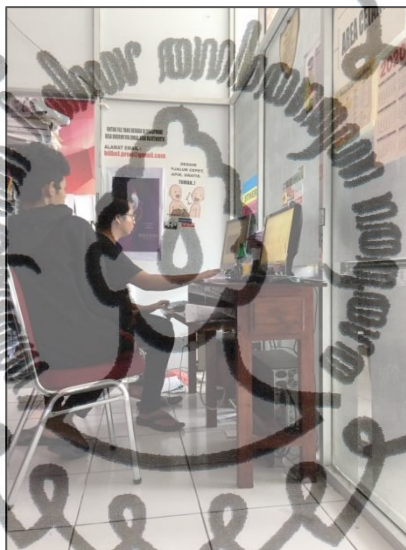
Gambar 4.11 Tahapan Desain

Tahapan desain dilakukan oleh seorang operator yang memiliki tugas untuk membuat desain produk dari konsumen kedalam format *Corel Draw*. Waktu dalam tahapan desain bisa bervariasi tergantung tingkat kesulitan dan kompleksitas yang dimiliki produk. Setelah desain produk yang dibuat operator disetujui oleh konsumen, maka selanjutnya *file* akan di transfer ke komputer yang terhubung dengan mesin cetak spanduk. Gambar 4.11 berikut merupakan dokumentasi dari tahapan desain:

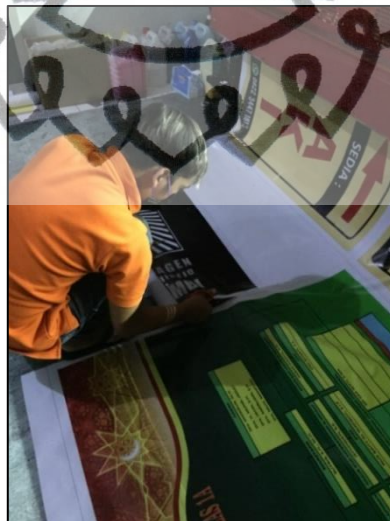
Gambar 4.13 Tahapan Cutting

Tahapan *cutting* dilakukan setelah proses mencetak oleh mesin selesai. Pemotongan dilakukan menggunakan gunting oleh operator yang sama dengan operator tahapan cetak. Produk yang telah dipotong selanjutnya di pindahkan ke mesin lain untuk tahapan *seaming*. Gambar 4.13 berikut merupakan dokumentasi dari tahapan *cutting*:

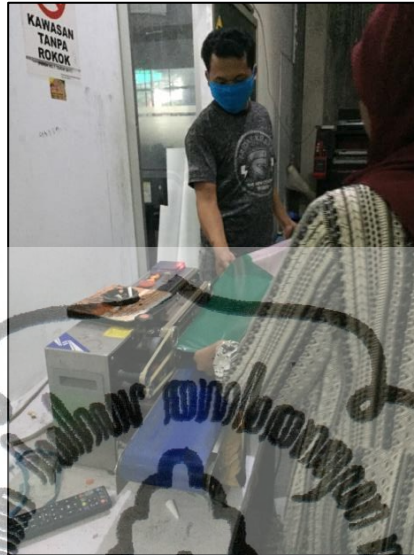
Gambar 4.14 Tahapan *Seaming*

Tahapan *seaming* merupakan aktivitas merapikan sisi-sisi bekas pemotongan menggunakan mesin *seaming* yang dilakukan oleh seorang operator jika panjang spanduk sekitar 1-2 meter, namun dilakukan oleh dua orang operator apabila panjang spanduk lebih dari 2 meter. Pemotongan yang telah dilakukan akan menyisakan beberapa sentimeter dari ukuran aktual produk yang selanjutnya

akan dilipat dan dipress menggunakan mesin *seaming* sehingga sisi-sisi spanduk rata tidak berbekas potongan. Gambar 4.14 berikut merupakan dokumentasi dari tahapan *seaming*:

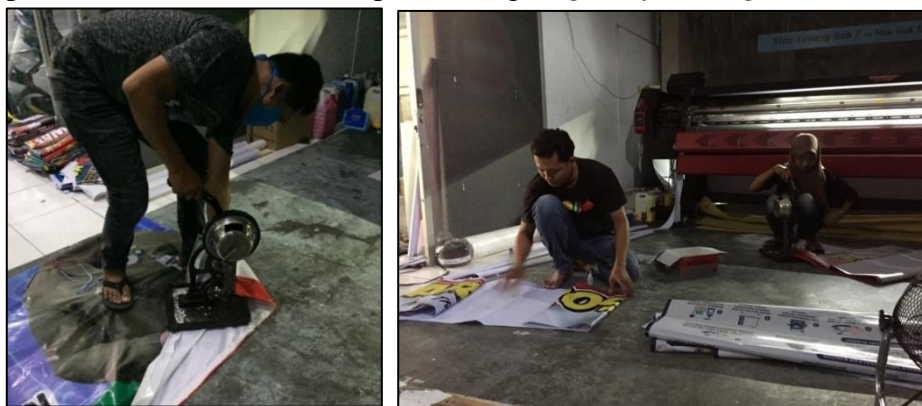
Gambar 4.15 Tahapan Keling *Ring* dan *Finishing*

Tahapan keling *ring* dan *finishing* dilakukan oleh seorang operator yang sama. Keling *ring* merupakan aktivitas pemberian lubang dan pemasangan *ring* yang nantinya akan memudahkan pengguna ketika hendak melakukan pemasangan spanduk menggunakan tali atau paku. Sedangkan tahap *finishing* adalah aktivitas melipat spanduk untuk memperkecil dimensi spanduk yang bertujuan memudahkan proses pemindahan dan *packing*. Setelah selesai dilipat, spanduk akan ditempatkan sementara di area-area kosong di lantai produksi, sebelum dipindahkan ke rak penyimpanan produk jadi. Gambar 4.15 berikut merupakan dokumentasi dari tahapan keeling *ring* dan *finishing*:

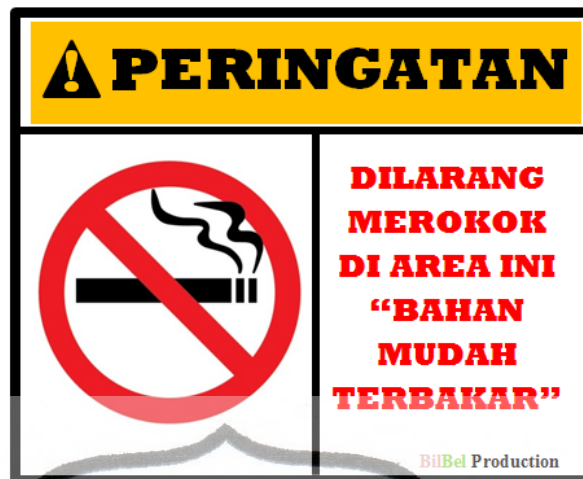
Gambar 4.19 Usulan Tanda Bahaya Pencegahan Kebakaran

Dari tahap perancangan tersebut, terbentuklah konsep yang selanjutnya di gambarkan pada *software Corel Draw* oleh operator desain. Selanjutnya desain dipindahkan ke komputer yang terhubung dengan mesin pencetak stiker. Stiker yang telah dicetak kemudian ditempel di dinding-dinding area bahan baku serta area lain yang mudah tersulut api. Gambar 4.17 berikut merupakan usulan tanda bahaya untuk pencegahan kebakaran di percetakan BilBel:

No	Tahapan	Hasil Pelaksanaan
2	Melakukan pemilihan tanda yang tepat	Pemilihan tanda akan didasarkan pada matriks keputusan OSHA/ANSI Z535. Karena resiko kebakaran yang disebabkan puntung rokok berpotensi cedera fisik, cedera serius bahkan kematian, maka jenis tanda yang dipilih adalah WARNING atau PERINGATAN. Rambu yang dibuat akan memuat <i>header</i> berisi <i>signal word</i> PERINGATAN dengan latar belakang oranye, <i>safety alert symbol</i> jenis B, simbol rokok lengkap dengan <i>surround shape</i> jenis <i>prohibition</i> (larangan) dan pernyataan ringkas berisi akibat apabila tindakan tersebut tetap dilakukan.
3	Memilih lokasi, ukuran dan gaya yang tepat	Tanda akan ditempatkan di area yang menyimpan bahan-bahan mudah tersulut api pada dinding dengan ketinggian 115-167 cm diatas lantai sesuai dengan pedoman yang dikeluarkan OSHA/ANSI Z535.
4	Memilih Bahan yang tepat	Bahan pembuat tanda atau label harus disesuaikan dengan kondisi lingkungan fasilitas dan metode pemasangan yang direncanakan. Untuk pemasangan indoor dan intensitas cahaya matahari yang rendah, maka tanda pencegahan akan dibuat menggunakan kertas stiker <i>vinyl</i> .

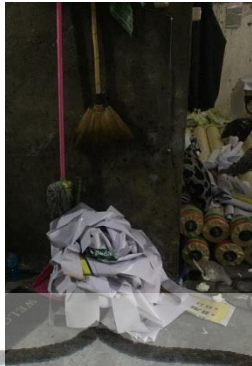
No	Elemen	Kondisi Saat Ini	Kondisi yang Diharapkan
2	Menempatkan wadah limbah yang terpisah dan tertutup di tempat kerja untuk berbagai jenis limbah

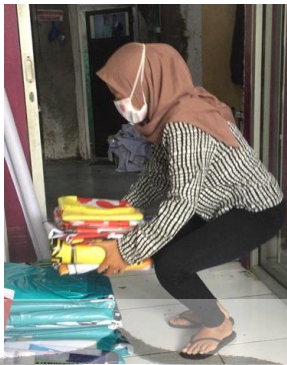
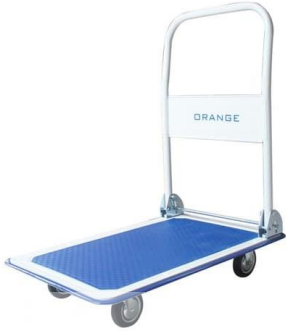
No	Elemen	Kondisi Saat Ini	Kondisi yang Diharapkan
7	Menggunakan kereta, troli, atau perangkat lain yang menggunakan roda ketika memin-dahkan material.

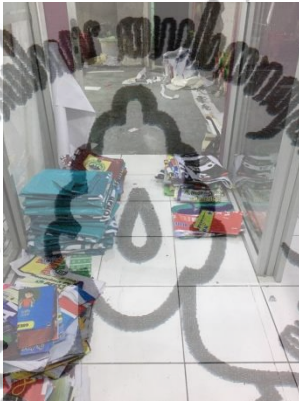
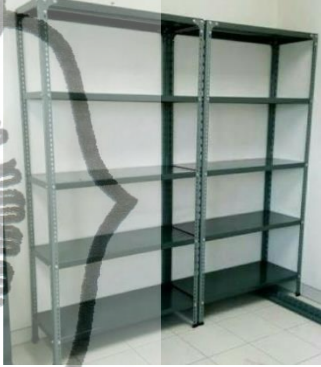
8	Menghemat ruangan dengan menggunakan rak bertingkat atau rak di dekat tempat kerja.

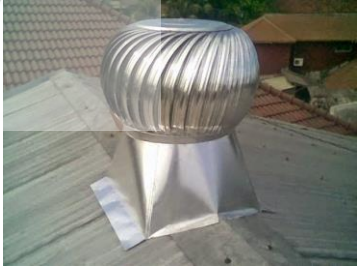
9	Melindungi tempat kerja dari panas luar yang berlebihan dengan penambahan turbin ventilator.	-
