BAB V. ANALISIS PERENCANAAN

Redesain Kampung Code Romo Mangun dengan Prinsip Perancangan *Disaster Risk Mangement* merupakan proyek perencanaan dan perancangan ulang terhadap aspek kawasan (makro) dan bangunan (mikro) yang terintegrasi dengan konsep integrasi siklus air, revitalisasi, dan keamanan bermukim dalam mewujudkan keberlanjutan Kampung Code Romo Mangun.

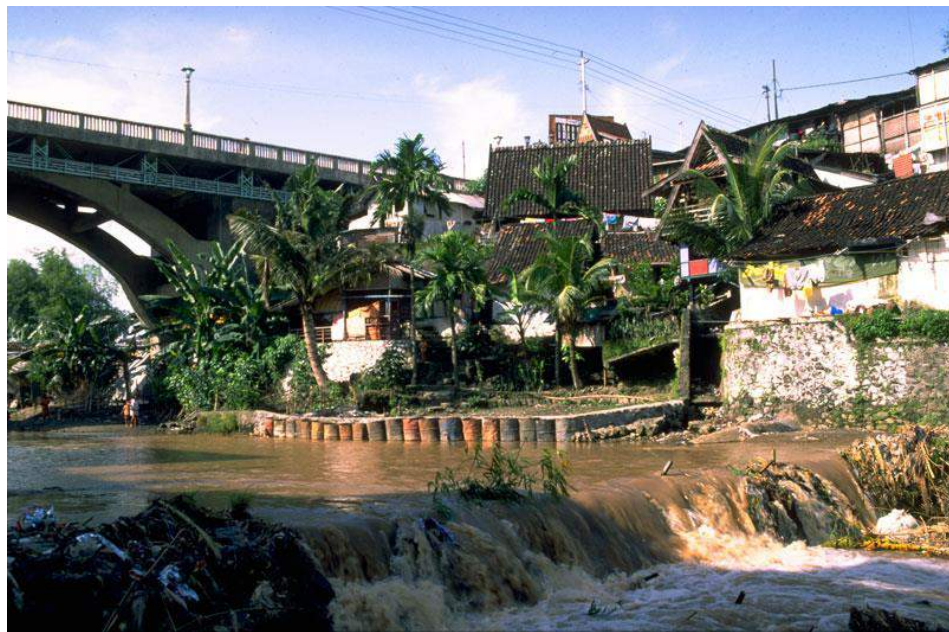
Gambar 5. 1 Pemanfaatan drum dan ban bekas sebagai penyangga permukiman dengan DAS (pengganti fungsi tanggul)

Pada awal terbentuknya permukiman, fungsi tanggul digantikan melalui peninggian tanah dan ban-ban bekas yang diisi tanah kemudian ditata sebagai pembatas sempadan sungai dengan permukiman (**Gambar 5.1**). Jumlah area resapan pada awal terbentuknya permukiman masih lebih banyak daripada area perkerasan. Pada tahun 2010, kawasan mengalami perkerasan dan kepadatan penduduk tertinggi sepanjang berdirinya. Semenjak banjir lahar dingin 2010 yang menyebabkan banyak kerugian fisik, pembangunan tanggul dilakukan oleh kementerian PUPR dan penduduk melalui peninggian turap dan tanggul menjadi 3 meter dari permukaan air sungai (**Gambar 5.2**).

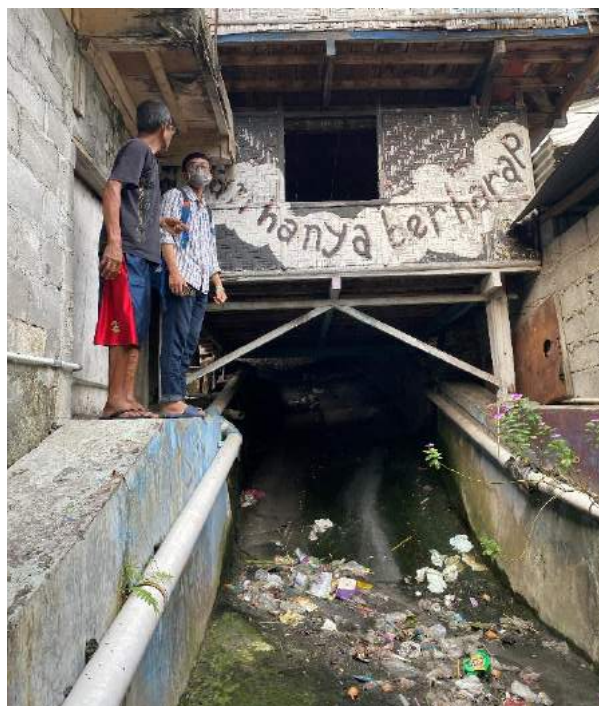
Gambar 5. 2 Saluran air utama pada kawasan (melalui Main Flats A, Bale Paseban, hingga ke DAS
Sumber: Nathasya, 2021

digunakan untuk mengalirkan air hujan menuju ke DAS, salah satu selokan utama berada di bawah Main Flats A melalui bawah Bale Paseban (**Gambar 5.3**). Selokan ini merupakan saluran terlebar yang ada di kawasan. Sayangnya, saluran ini hanya mengakomodasi area utara permukiman sedangkan selokan lain hanya memiliki ukuran yang sangat kecil.

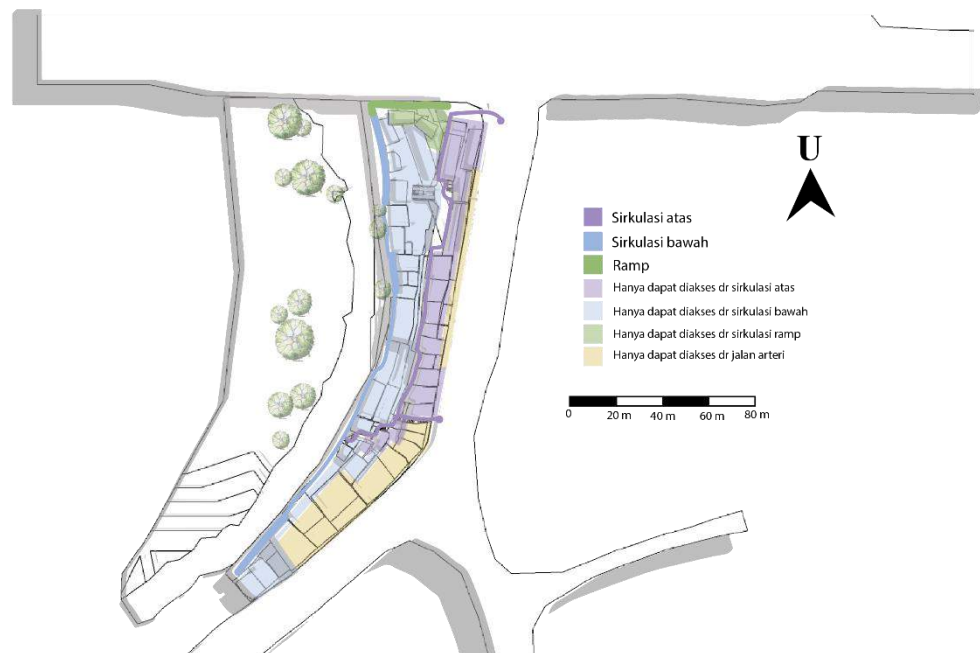
Gambar 5. 4 Kondisi aksesibilitas pada permukiman Kampung Code Romo Mangun

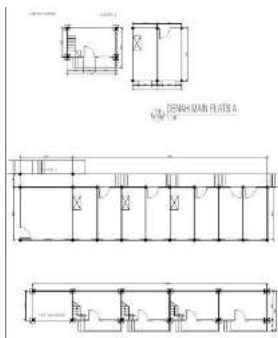
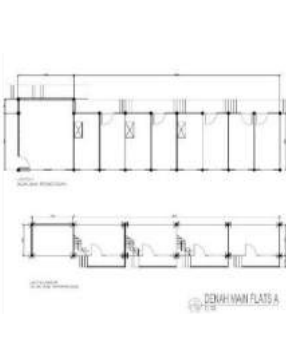
Bentuk, Fungsi
Main Flats A	Struktur utama bambu dengan umpak beton, dinding bambu, tangga bambu, atap seng

Bangunan sisi utara mengalami perkerasan, pengecatan ulang, gedeg sempat diganti karena lembab

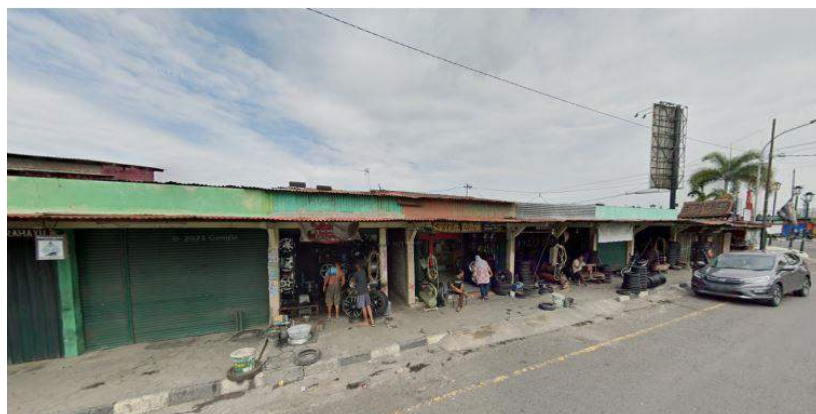
Gambar 5. 7 Bengkel yang berada di sepanjang Jl. Faridan M. Noto menutupi keberadaan kampung
Sumber: www.google.com/maps

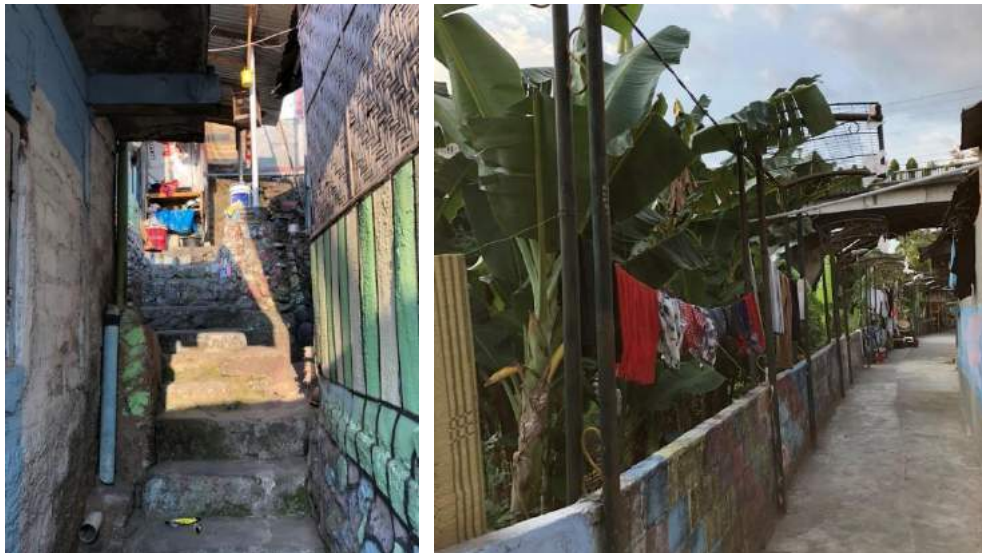
Gambar 5. 8 Contoh kondisi sirkulasi di dalam Kampung Code Romo Mangun
Sumber: Nathasya, 2021

Kondisi kepadatan bangunan pada Kampung Code yang sangat tinggi dan kemiringan lahan yang cukup ekstrem mengakibatkan kondisi sirkulasi dalam kampung sangat tidak sesuai standar keamanan. Sirkulasi dalam kampung terbagi menjadi dua berdasarkan bentuk dan tampilannya (**Gambar 5.9**); sirkulasi perkerasan dan sirkulasi alami. Sirkulasi perkerasan merupakan sirkulasi yang diperkeras menggunakan material konblok, sedangkan sirkulasi tanpa perkerasan merupakan sirkulasi tanah asli yang dibentuk dan dikondisikan sebagai sirkulasi. Pengkondisian tanah sebagai sirkulasi juga ada yang berbentuk tangga, ada pula yang hanya diratakan. Selain sirkulasi itu, terdapat juga ramp yang menghubungkan

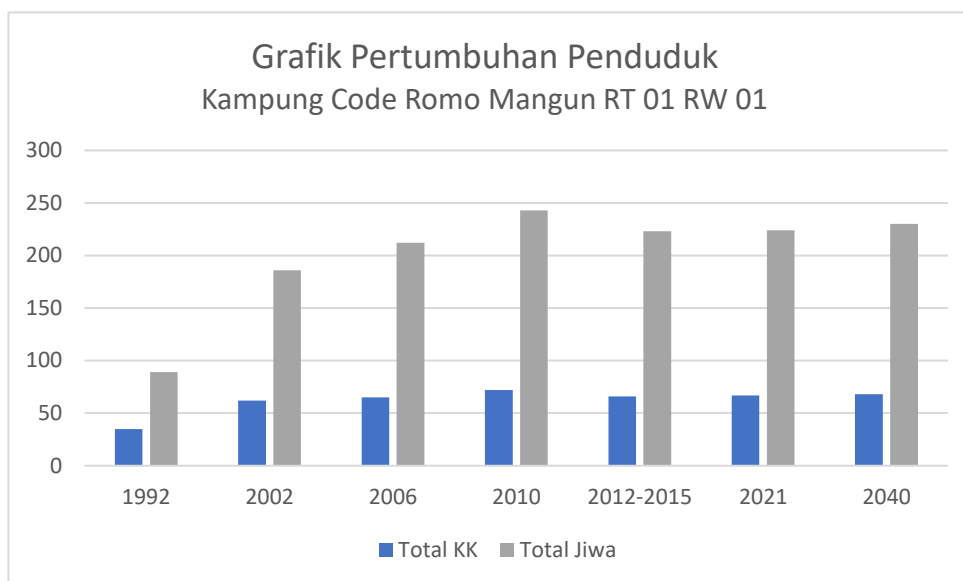
Gambar 5.11 Grafik Pertumbuhan Penduduk Kampung Code Romo Mangun

Penduduk Kampung Code Romo Mangun sejak awal berdirinya merupakan pendatang dari luar Kota Yogyakarta. Penduduk awal kampung rata-rata merupakan gelandangan, pemulung, dan preman yang bekerja di Pasar Beringharjo, Pasar Kranggan, atau Pasar Demangan. Sejak hunian dan permukiman berdiri secara resmi (pasca Romo Mangun) jumlah penduduk terus meningkat baik pertumbuhan internal maupun eksternal (pendatang). Saat ini, pertumbuhan penduduk hanya terjadi karena pemekaran internal. Grafik pertumbuhan penduduk semenjak berdirinya dapat dilihat pada **Gambar 5.11**.

Pertumbuhan penduduk Kampung Code mencapai titik puncak pada tahun 2010 dengan total 72 KK dan 243 jiwa. Dampak dari ledakan penduduk, permukiman mengalami pendangkalan dan mengurangi kekuatan tanah setempat. Hal ini terlihat dari besarnya kerusakan yang diterima kampung ketika banjir lahar dingin Erupsi Merapi tahun 2010. Selain karena kepadatan
